Sanierung des Kirchturms der Ev.-Luth. Kirche Hamburg-Stellingen

E.1 Sanierung des Außenmauerwerks

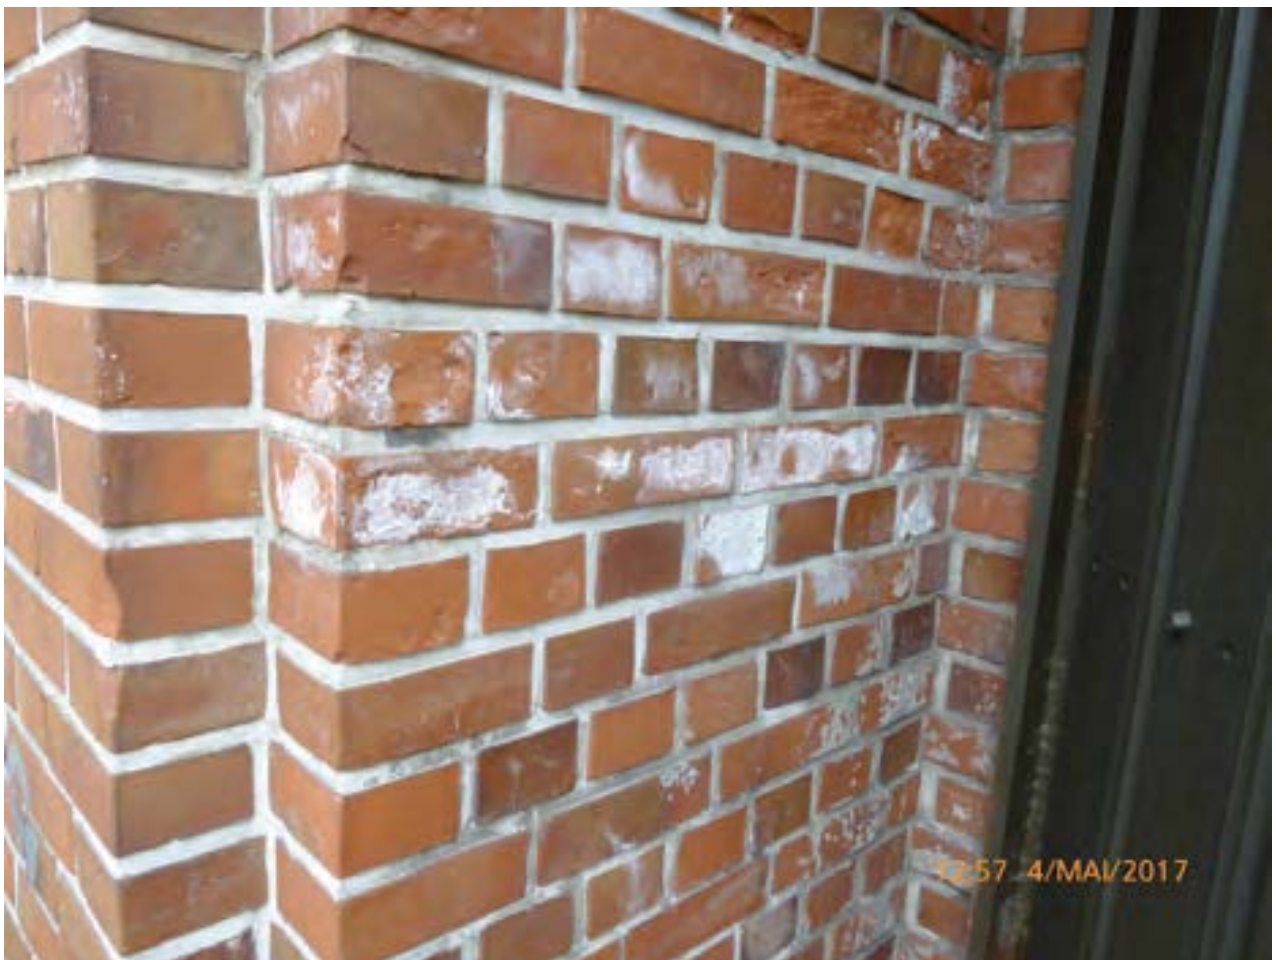
Das Außenmauerwerk weist zahlreiche Fehlstellen im Fugennetz auf. Es erfolgt eine Neuverfugung der schadhaften Bereiche, um weiterführende Schäden zu verhindern. Außerdem werden beschädigte Klinkersteine im sog. Hamburger Format ausgewechselt.

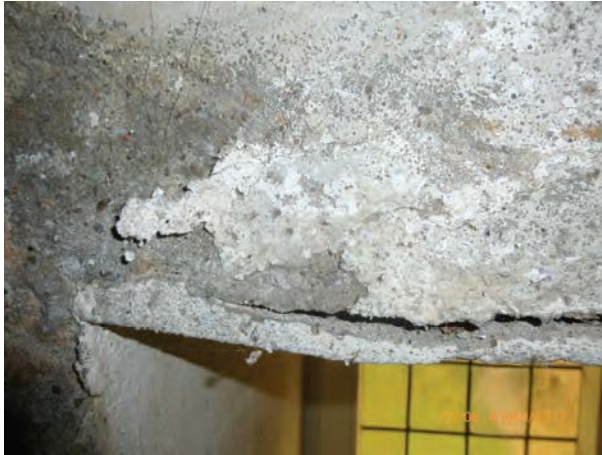
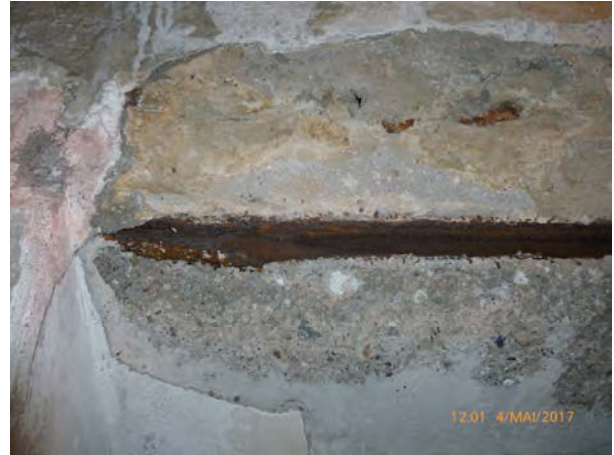
E.2 Sanierung des Tragwerks

Es zeigen sich Abplatzungen und eine sichtbar korrodierte Bewehrung an den Betondecken. Stahlträger sowie Tür- und Fensterstürze sind zum Teil stark korrodiert und haben bereits zu Zerstörungen im Mauerwerk geführt. Die Sanierung ist notwendig, um Standsicherheit und Begehbarkeit des Turmes zu erhalten.

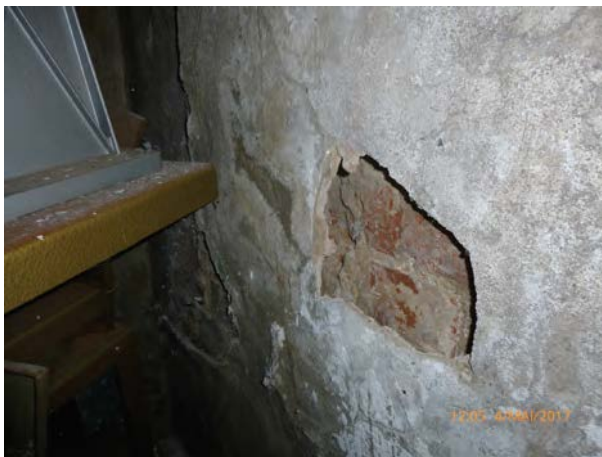
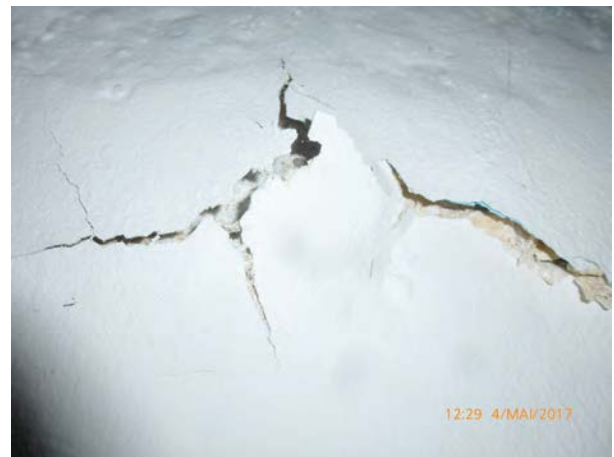
E.3 Sanierung der Putzoberflächen innen

Da das Turmmauerwerk im Bestand stark salzbelastet ist, kommt es zu großflächigen Putzabplatzungen. Ursache ist hier eine in der Vergangenheit durchgeführte Ausbesserung mit nach heutigen Erkenntnissen ungeeignetem Material. Der Innenputz und alle losen Bestandteile an den Betonbauteilen werden entfernt und neu verputzt, um die durch Versalzung entstandenen Schäden zu beseitigen.

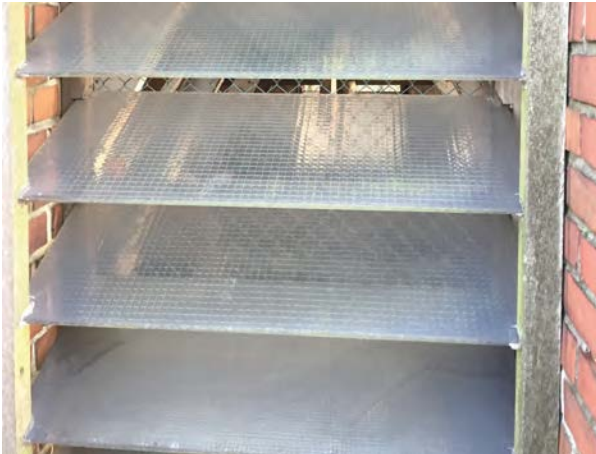
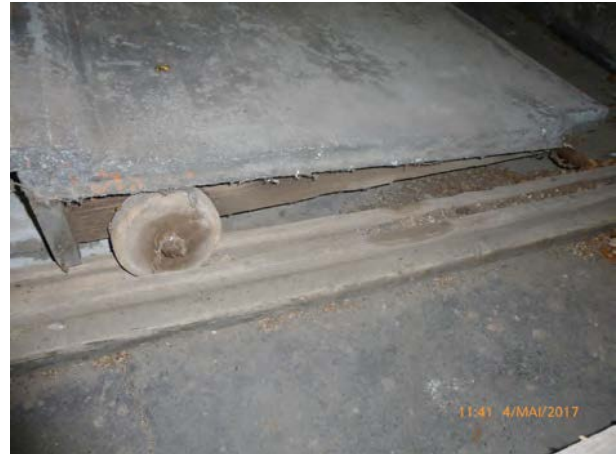
E.4 Erneuerung der Schallluken

Die Stellingener Kirche besitzt durch ihre gläsernen Schallluken für die Glocken eine architektonische Besonderheit, die sonst nirgendwo im Bereich der Nordkirche anzutreffen ist. Die Schallluken aus Drahtglas sind so stark geschädigt, dass bereits eine Notsicherung durchgeführt werden musste. Vorgesehen sind in Abstimmung mit der Denkmalpflege und dem Glockensachverständigen die denkmalgerechte Sanierung durch das Überarbeiten der gesamten Konstruktion einschließlich der gläsernen Luken und deren konstruktive Befestigung. Vor dem Einbau der überarbeiteten und ggf. erneuerten Schallluken ist ebenfalls eine Erneuerung der Rollen- und Schienenführung erforderlich. Außerdem werden die Risse im verputzten Bereich der Brüstungsgeländer unter den Schallluken beseitigt und die Brüstungen stabilisiert.

Das Funktionieren der Schallluken ist wichtig, um die Lautstärkeentwicklung des Läutens insbesondere nach den drei Turmseiten, auf denen es eine umfangreiche Wohnbebauung gibt, zu begrenzen. Außerdem dienen die Schallluken der Belüftung des Turms auf der ganzen Höhe und dem Schutz gegen Schlagregen. Alle drei Funktionen sind aufgrund der baulichen Mängel nicht mehr ausreichend gegeben.

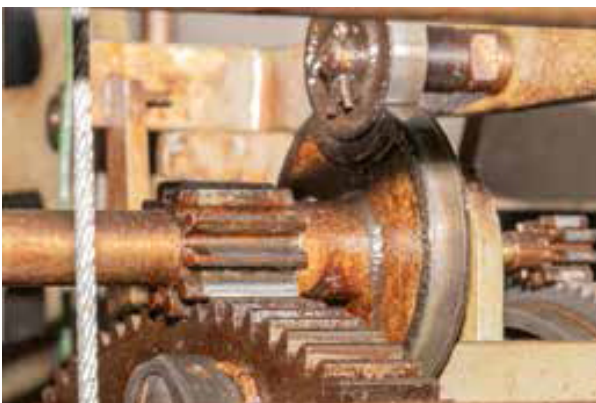
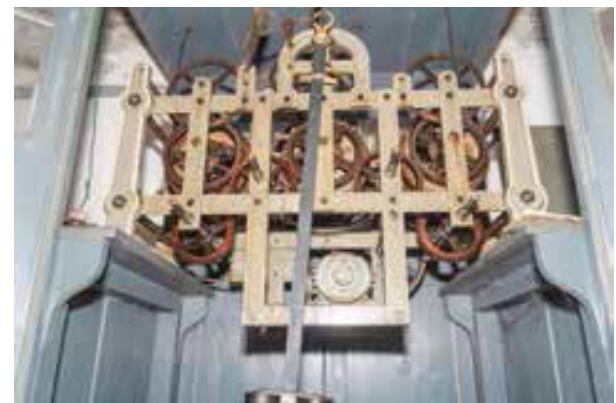
E.6 Sicherung des mechanischen Uhrwerks

Die mechanische Turmuhr der Stellingener Kirche geht dauerhaft nach, weil sich einzelne Unwuchten gebildet haben. Das denkmalwerte Uhrwerk wird erhalten und bei einer Grundüberholung instandgesetzt und ggf. um eine moderne, zusätzliche Antriebseinrichtung als „Schrittmacher“ ergänzt.
